Fractura radiculară verticală

Vertical root fracture

The purpose of this study is to evaluate, clinically and radiologically, a number of 35 teeth with vertical root fracture.

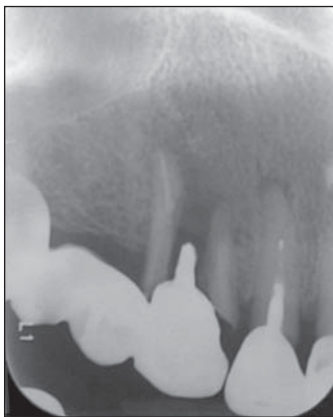
FIGURA 6. Dintele 13 – fractură verticală cu fragmente separate

Pacienta D.I., 48 de ani, s-a prezentat cu durere constantă și tumefacție la nivelul lui 1.3, dintele respectiv fiind dinte stâlp al unei punți de 4 elemente. Clinic, dintele prezenta mobilitate de gradul II și sensibilitate la percuția în ax. La examenul radiologic se constată FRV cu fragmentele detașate și separate (Fig. 6).

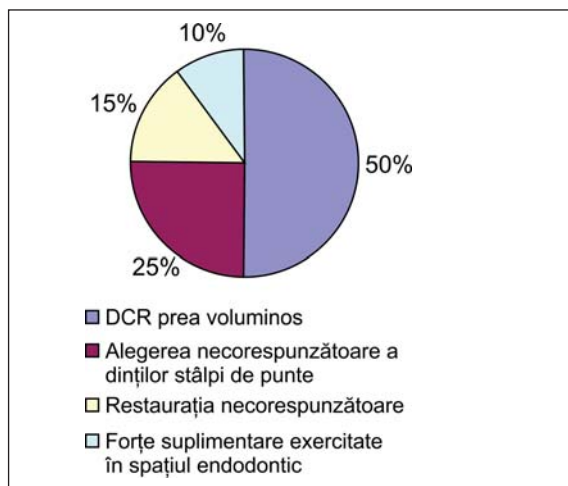
DIAGRAMA 2. Factorii etiologici determinanți ai FRV

Cauzele ce au generat FRV la lotul de pacienți studiați (Diagrama 2) sunt: DCR supradimensionat (50%), alegerea necorespunzătoare a dinților stâlp de punte (25%), restaurație coronară necorespunzătoare (15%) și probabil forțe supli-

mentare exercitate în timpul manoperelor endodontice (preevizare, condensare laterală și verticală).

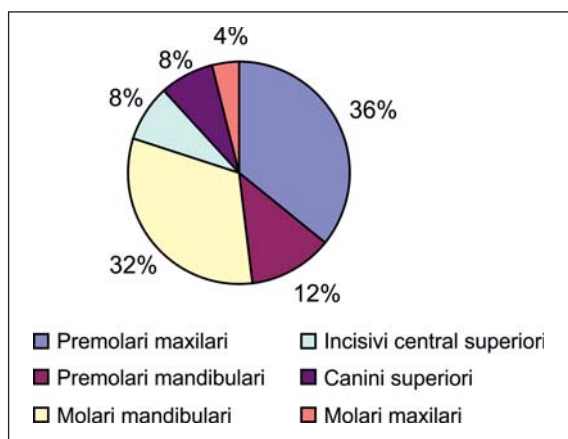
DIAGRAMA 3. Incidența fracturii pe grupe de dinți

identificat în proporție de 36% în cazul premolarilor maxilari, 32% a molarilor mandibulari, 12% a premolarilor mandibulari, 8% a incisivilor centrali superiori, 8% a caninilor superiori și 4% a molarilor maxilari (Diagrama 3).
